桃園八德呂宅著存堂管理維護計畫

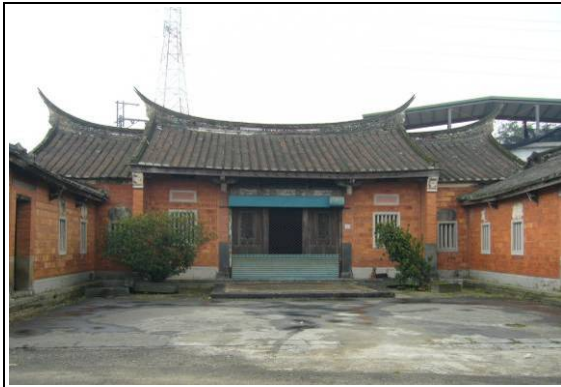
照片1-3 正面外觀

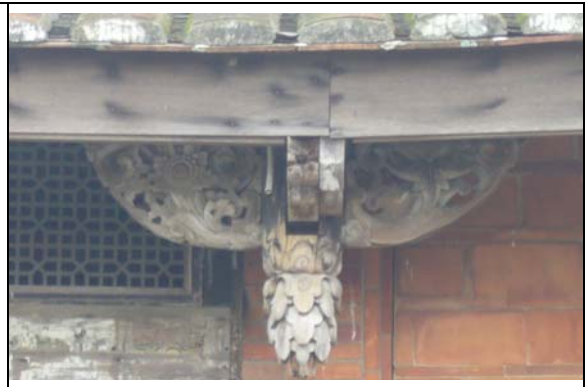
照片1-4 蓮花吊筒與雀替

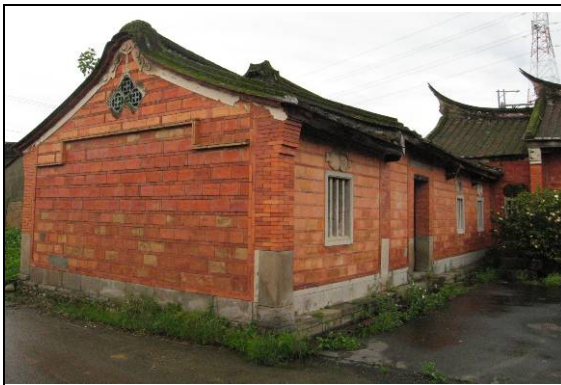
照片1-5 虎邊護龍

著存堂本體左右兩側後期皆有增建，龍邊因飼養牲畜的緣故而進行增建、但礙於土地的權屬，故未增建完整的護龍，是以不規則的形式呈現。虎邊增建的二座護龍，係因人口增加而逐次增建，第一座護龍與著存堂本體構造相仿，以磚及土埆為主要構材，而此時所使用的磚、係與著存堂本體背牆補強所用之磚尺寸相同。興建時間最晚的，則是使用磚構造的第三座護龍。著存堂歷次的增築，皆未直接影響古蹟本體，故仍保有初建時的面貌，除了可以反映當時的建築技術外，亦可新的建築技術、材料與傳統建築融合的例證。

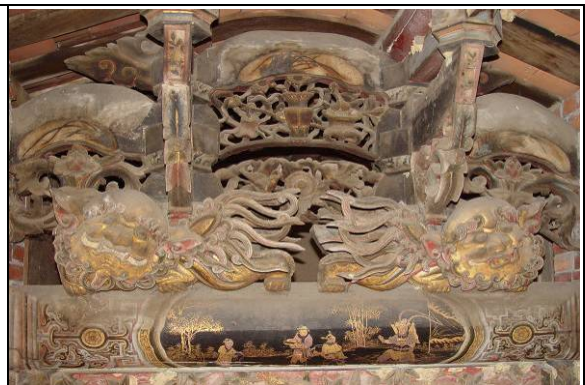
照片1-6 正廳捲棚構架

著存堂正廳為承重牆帶捲棚架的形式，按捲棚架上的木構材形式特徵推斷，應與日治大正年間活躍於桃竹苗地區（原新竹州廳）的大木名匠葉金萬有著密切的關係。著存堂現存的彩繪仍留有重修時，粵東大埔名匠邱鎮邦的落款，而邱氏聞名的

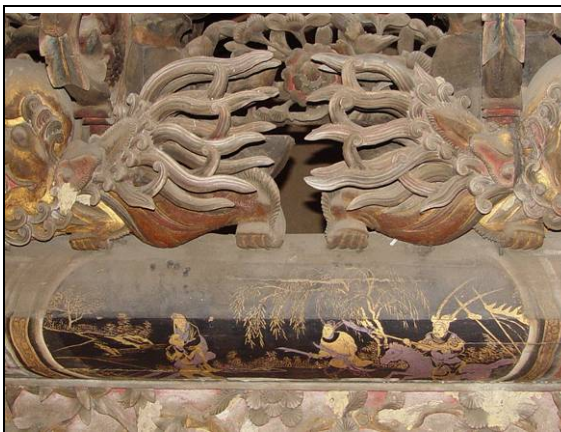
照片1-7 通梁插金彩畫

「插金畫」，仍保存良好於步通上。

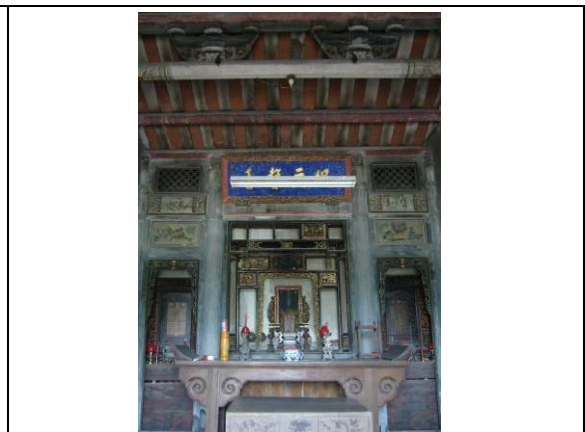
照片1-8 神龕

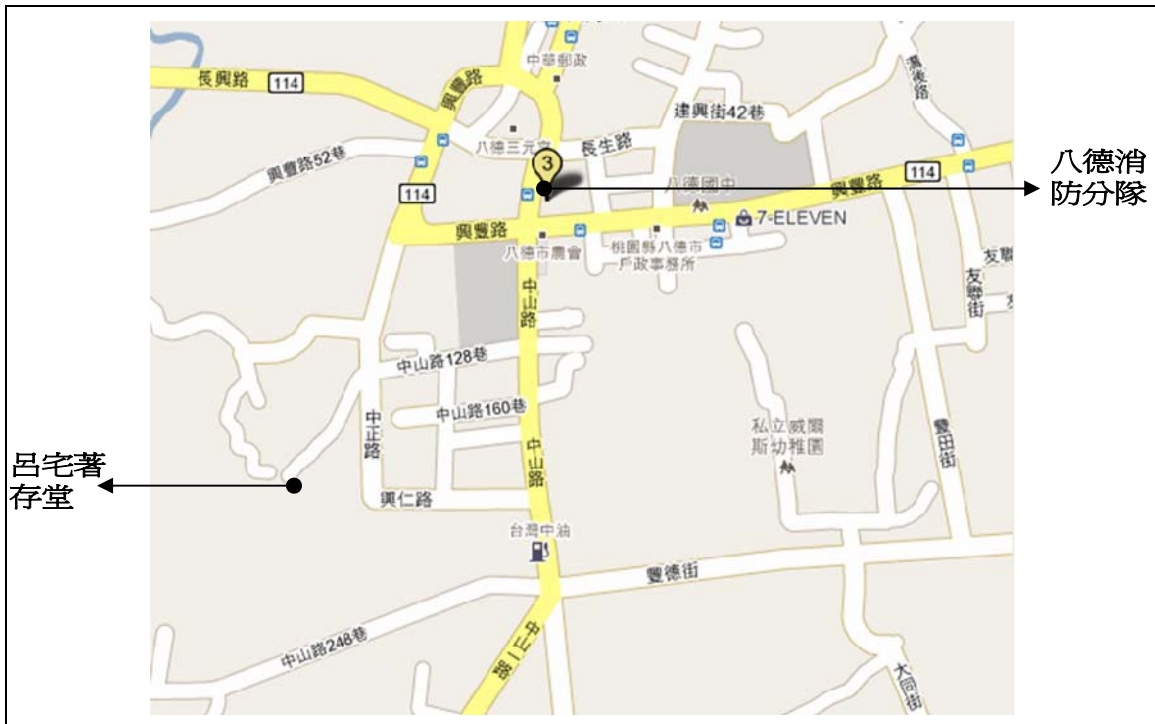
圖4-3 消防救災動線圖
